本 一久 (当院シンゲン室のX線透過性を報告)

00-10-24 広島支店  
下 瀬 博 之

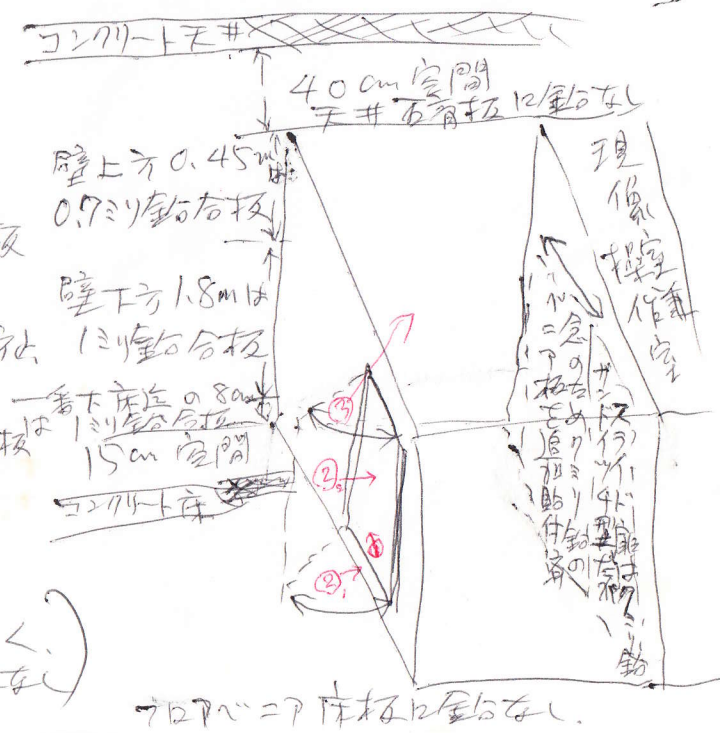
尚、鉛板ペーパーはすべて表面側にX線反射防止板  
を貼付し、裏面鉛板との間かペーパー板。  
スライドアの散乱系も12は端片鉛板ペーパーで漏洩防止。  
回転座の金具取付部と電源スイッチ箱  
内側は、昔のペンAにフイルム内の小鉛板を押し  
し貼付し、スイッチ箱表面も端切れ鉛板ペーパー貼付  
(建替作つたペーパーと天井石膏板とに鉛板貼は無く、  
それと天井コンクリート叩き出し空間に4周囲に鉛板を)

70Pペーパー床板に鉛板を。
