平成28年2月26日
安全評価委員会
第12回 資料2

核融合科学研究所で発生した 火災事故について

核融合科学研究所

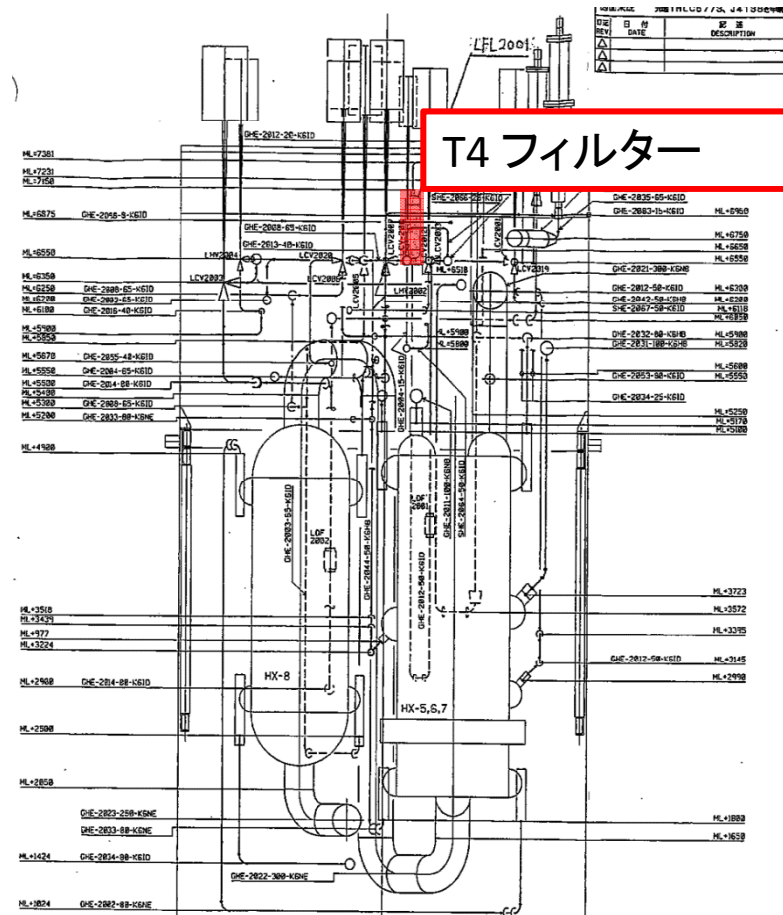
コールドボックス

コールドボックスAの外筒を青点線部で外し、内部を開放した状態で、T4フィルターの交換作業を実施

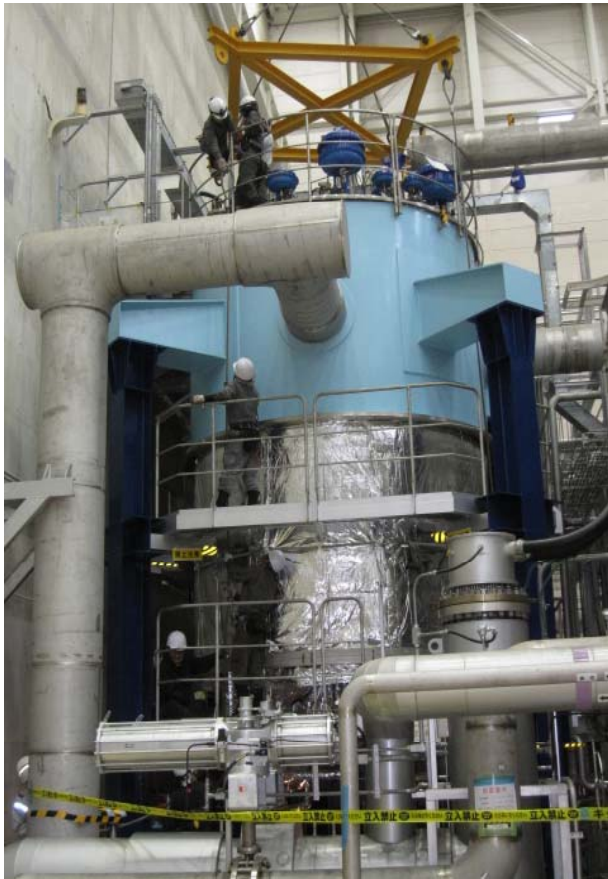
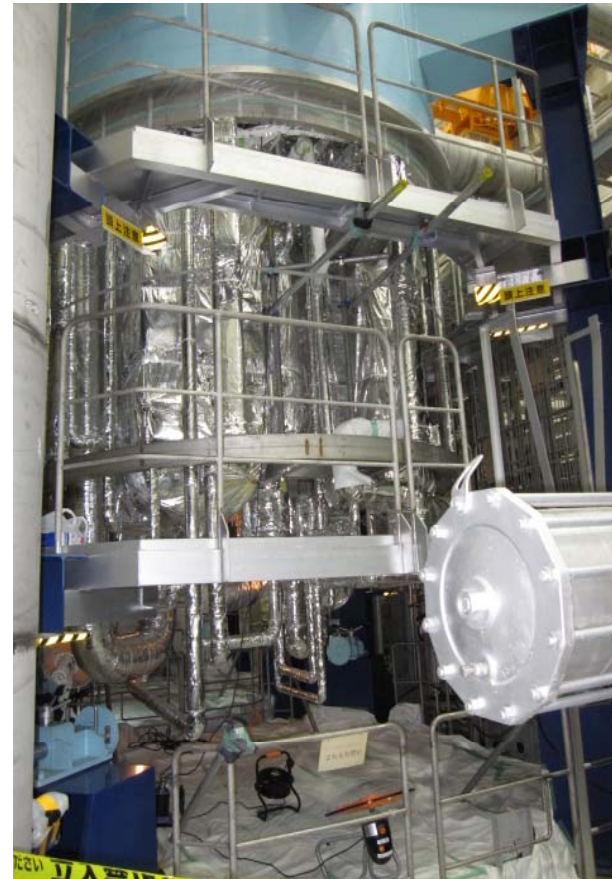
コールドボックスの内部

実験期間中は、コールドボックス内部は「真空」状態で運転。本写真はメンテナンスのためにコールドボックスの外筒を外して開放状態にした様子を示す。

ヘリウム冷媒配管には、極低温機器用断熱材が巻き付けてある。

断熱材は、ポリエチレンテレフタレート(PET)フィルムにアルミを蒸着したものを多層に重ねたもので、可燃性。

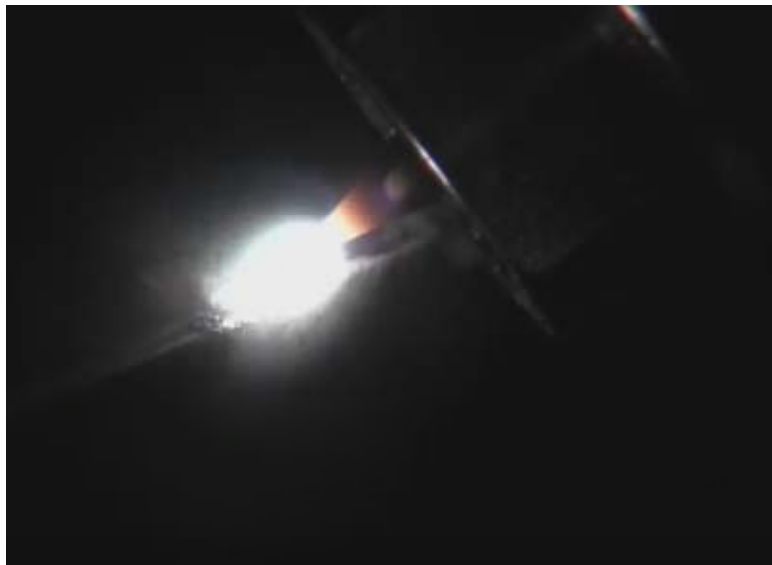
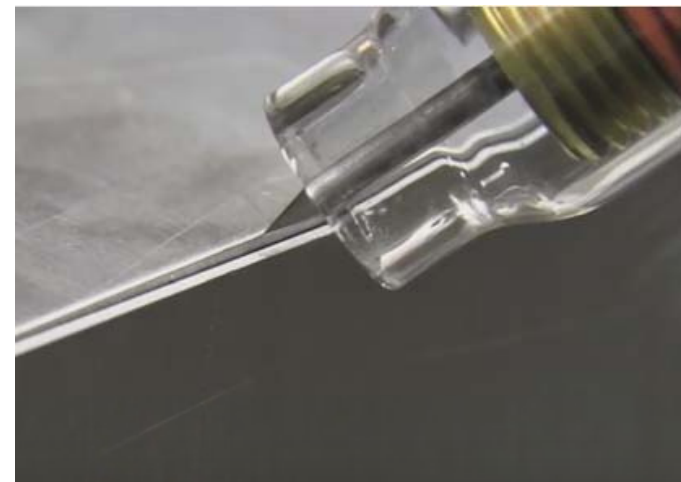
TIG*溶接

- 高融点のタングステンを電極として、不活性なアルゴンガスの雰囲気中で、酸素を遮断してアーク放電を発生し、溶接を行う。
- ほとんど火花は出ない。
- トーチと溶接部の間に電流が流れることによりアーク放電が起こるので、トーチ単独では何も起こらない。

上 : TIG溶接トーチ
左 : TIG溶接の様子

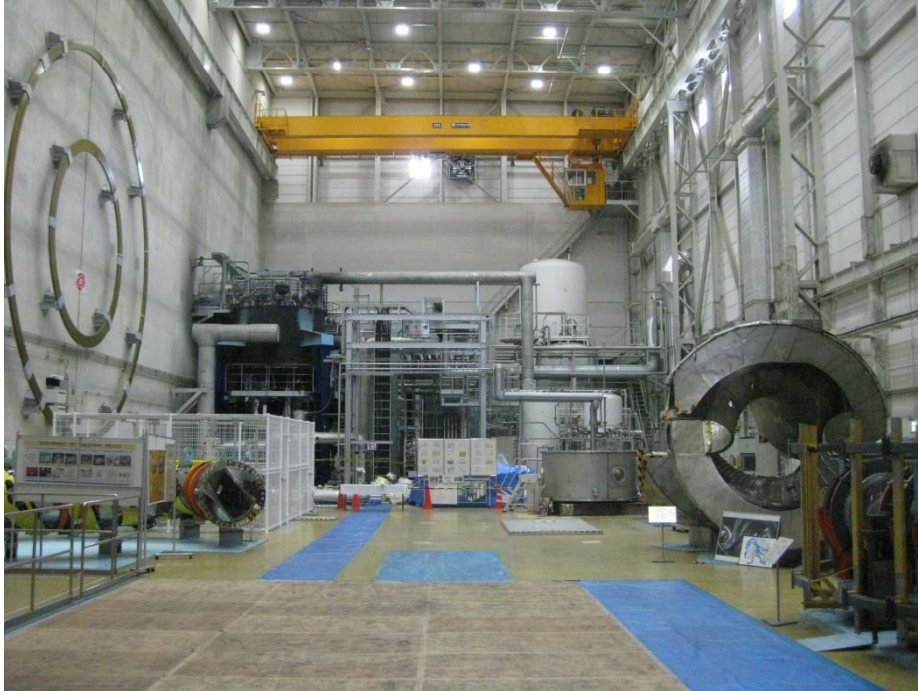
火災後のコールドボックス近傍の様子

上：火災後の液化機室全景。左奥の黒く煤けた水色の円筒が、火災が発生したコールドボックス

- 溶接を実施する配管周辺の断熱材を除去し、周囲を防火シートで養生して、火花がほとんど出ないTIG溶接による配管溶接作業を実施していた。
- 現場の状況から、出火の原因を以下のように特定。
 - 火花以上の大きさの溶融したステンレスの塊が、予想されなかった何らかの原因で発生・落下した。
 - 溶接作業時の養生に使用していた防火シートでは発火を防ぎきれず、コールドボックス内の断熱材が燃え上がった。
 - 溶接時に一点に集中して放電が継続されることにより、ステンレスの溶解が起こることは推測できるが、なぜ放電が集中継続したかは不明。

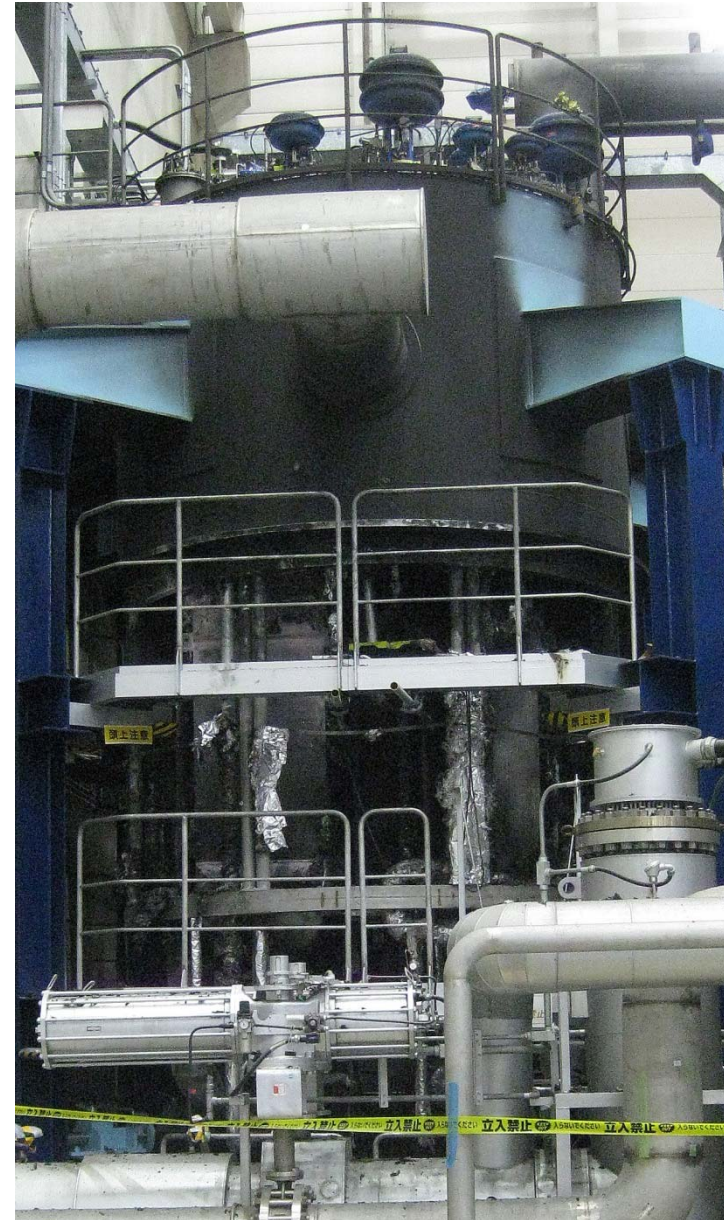
右：火災が発生したコールドボックスの拡大写真
