放射線安全管理年報

Report on Administrative Work for Radiation Safety
from April 2008 to March 2009

NIFS-MEMO-58

大学共同利用機関法人 自然科学研究機構
核融合科学研究所
安全衛生推進部 放射線管理室
安全管理センター

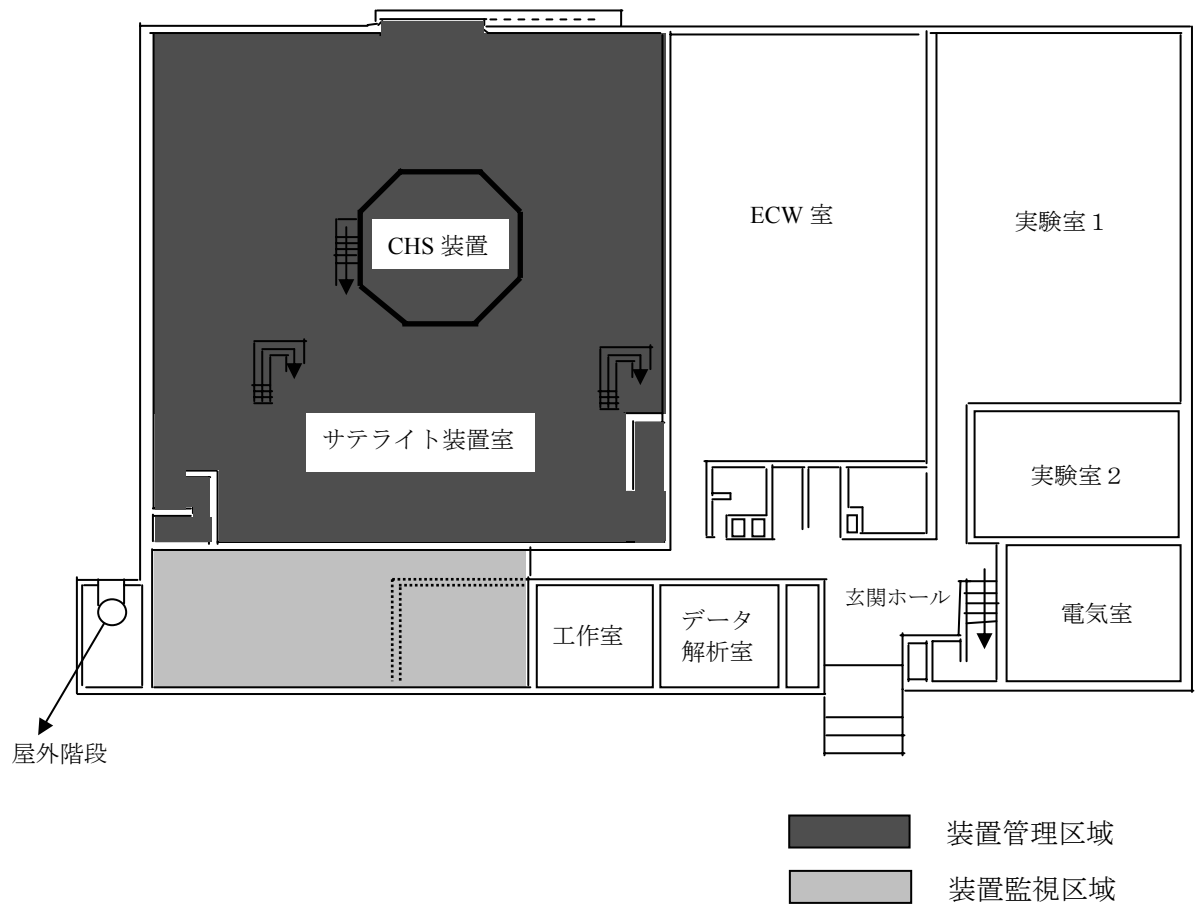
図 1-3-4 開発実験棟の装置管理区域と装置監視区域 (2008年6月末現在)
 (2008年7月1日付けのCHS廃止にともない管理区域を廃止)

小型のプラズマ実験装置であるコンパクトヘリカル装置(CHS)がサテライト装置室に設置されている。LHDより小型であり、これも障防法の規制を受けていない装置である。しかし、LHDと同様に実験過程でX線が発生する可能性があるため、室内や装置周辺で放射線を測定監視し、実験中は装置室への立ち入りを規制するなど放射線防護の管理を行ってきた。しかし、CHS装置は研究の完了に伴い、2006年8月末に運転を終了し、2008年7月1日に管理区域を正式に廃止するとともに、2009年3月末をもって線量測定業務を終了した(4.3参照)。
