## 放射線安全管理年報

Report on Administrative Work for Radiation Safety  
from April 2007 to March 2008

核融合科学研究所

NIFS-MEMO-56

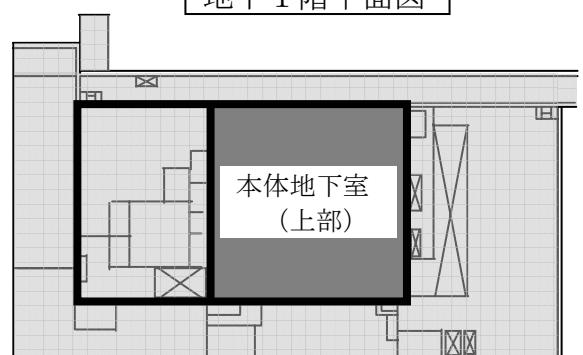
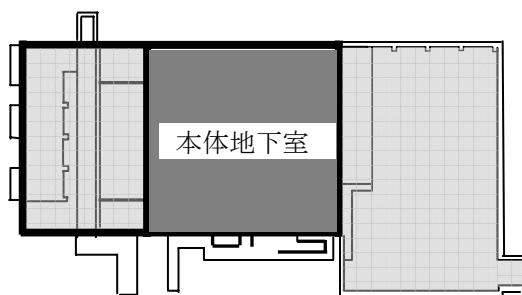
図1－3－1 大型ヘリカル実験棟の装置管理区域と装置監視区域  
(2007年度末現在)

HIBPのみの管理区域  
通常、解除される事はない

■ 装置管理区域  
■ 装置監視区域

中性粒子入射加熱装置単独運  
転時の管理区域と監視区域

研究所における放射線安全管理の対象となっている装置と施設の概要(2008年3月31日現在)を以下に記す。図1-3-1から図1-3-4に各実験棟の平面図を示す。図1-3-5、図1-3-6は、大型ヘリカル実験棟・地階に設置されている重イオンビームプローブ(HIBP)装置の配置図と装置管理区域の概要である。ここでいう「装置管理区域」とは、障防法に基づく管理区域に準拠した場所であり、「装置監視区域」とは装置管理区域の外側に近接する区域にあって、放射線の発生するおそれのある実験を行う期間、業務従事者が装置等の運転監視や保守管理等を行うため常時又は隨時立ち入る区域である。それぞれ、必要に応じて立ち入り制限をしている。

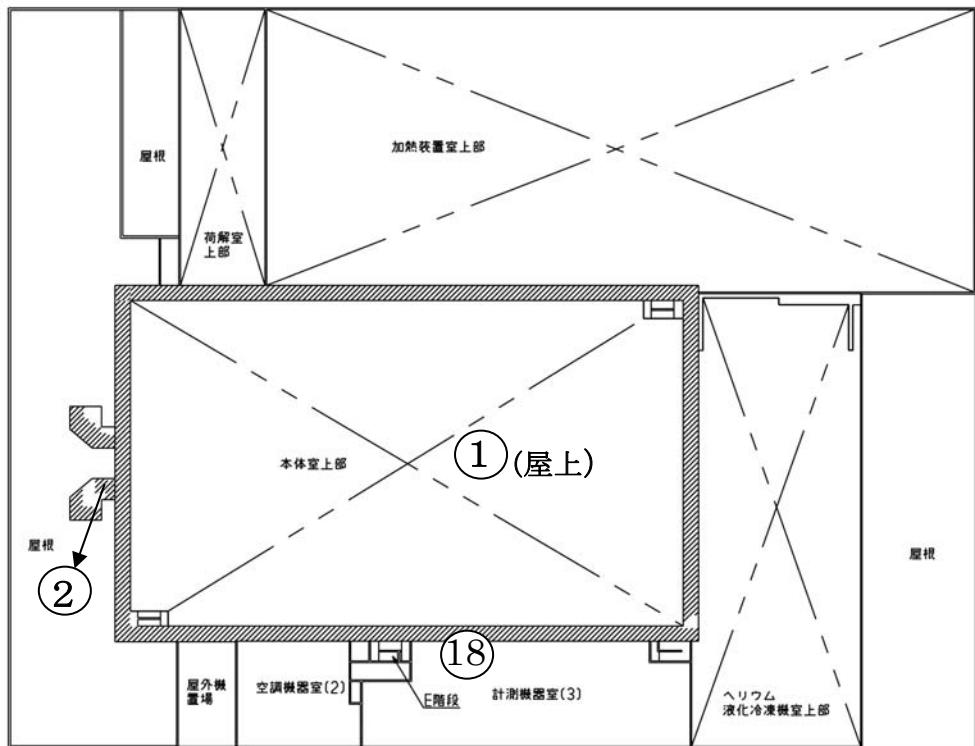
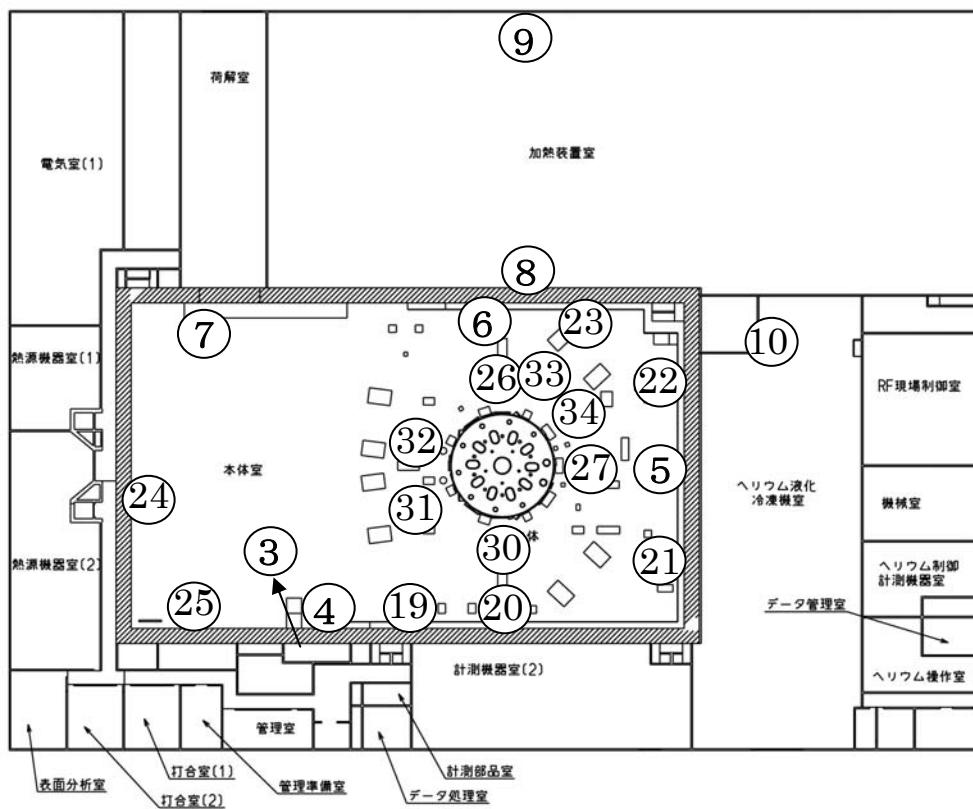
図3－2－1（1） 大型ヘリカル実験棟での測定位置

NBI の運転に起因する X 線の発生により、本体室内のいくつかの地点（測定地点：22, 30～34）で線量の増加が認められた。

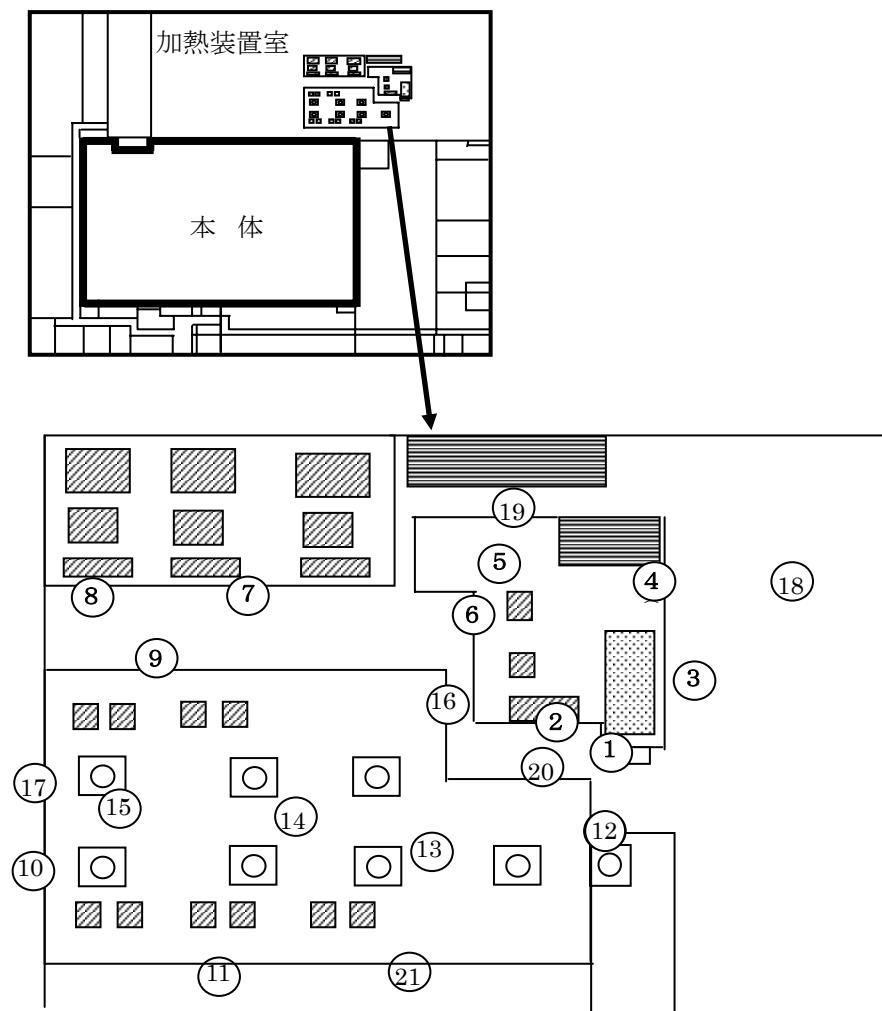
図 3－2－2（1）大型ヘリカル実験棟加熱装置室での測定位置

測定場所		測定場所		測定場所
1	操作盤 (80kV)	8	操作盤 (50kV) 西側	15	ジャイロトロン# 1 近傍
2	80kV 域フェンス南	9	50kV 域フェンス北	16	50kV 域フェンス北東
3	80kV 域フェンス東	10	50kV 域フェンス西	17	50kV 域フェンス北西
4	80kV 域フェンス内側 モニタ横	11	50kV 域フェンス南	18	80kV 域フェンス東 (遠距離)
5	80kV 域フェンス北	12	50kV 域フェンス東	19	80kV 域フェンス新北
6	80kV 域フェンス西	13	ジャイロトロン# 5 近傍	20	50kV 域フェンス東側北
7	操作盤 (50kV) 東側	14	ジャイロトロン# 3 近傍	21	50kV 域フェンス南東

2008 年 2 月に測定地点 No. 16 で、線量増加が認められた。線量増加は ECH の運転に起因すると考えられる。線量増加は極微量なので、管理上の問題はない。

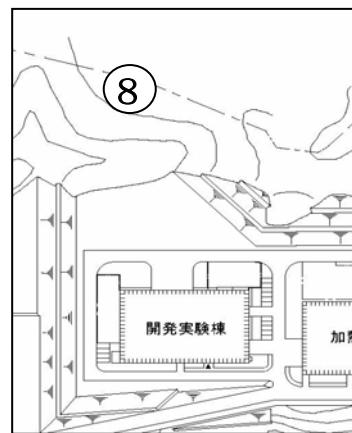
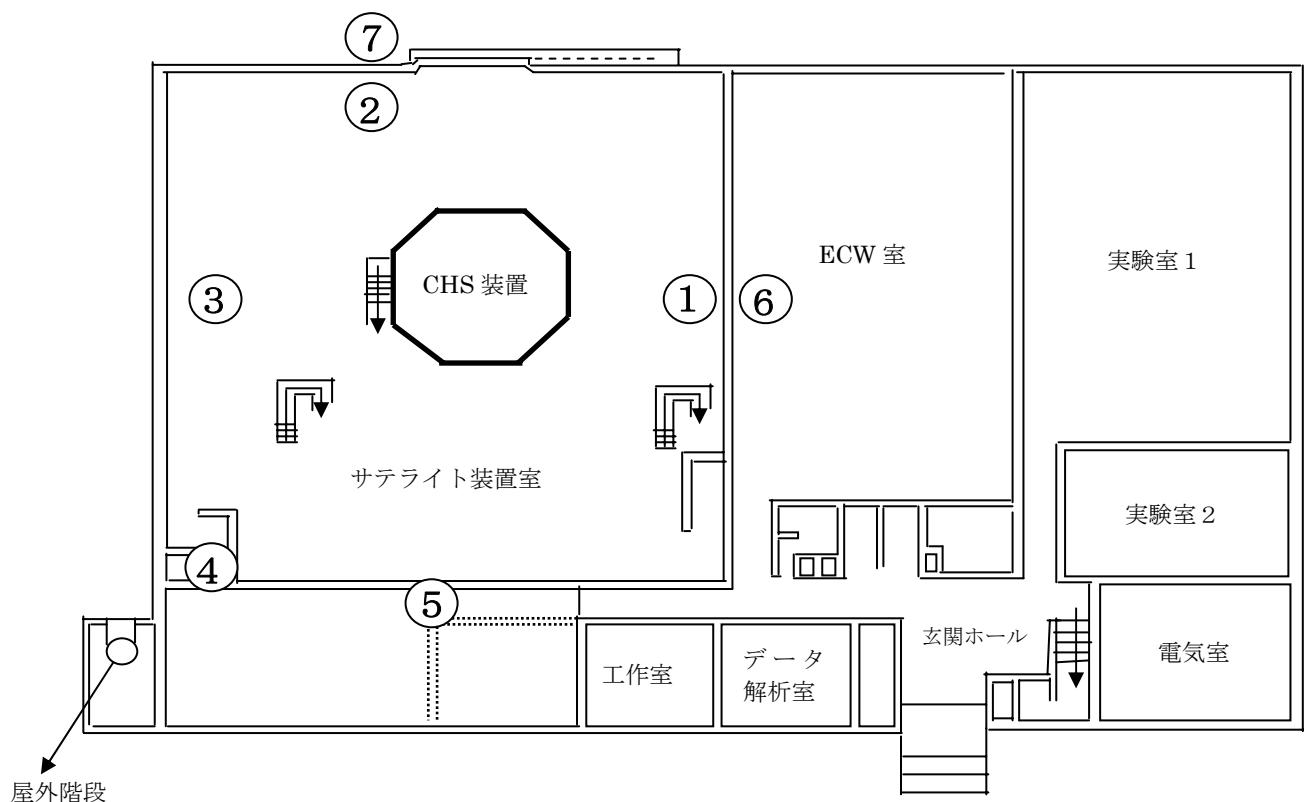
図 3-2-4 (1) 開発実験棟での測定位置

No.	測定場所	No.	測定場所
1	東側空調ユニット	5	南側制御室壁
2	北側壁	6	東側 ECW 室壁
3	西側電源 BOX	7	北側外壁
4	前室壁	8	北側山頂付近

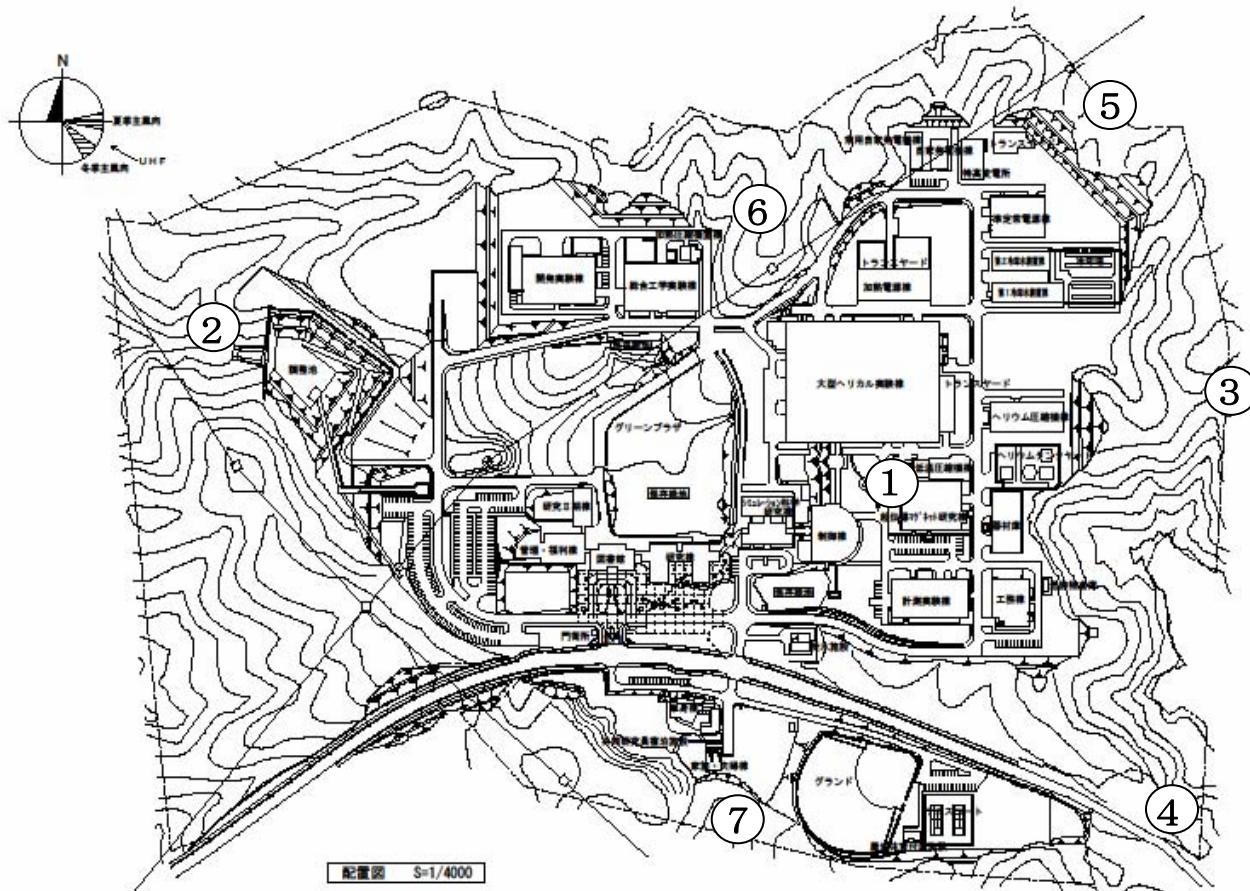
図 3－2－6（1）3ヶ月間積算線量測定位置

敷地境界 6 地点と敷地内 1 地点にガラス線量計を設置して線量測定を行っている。線量計各 3 個を簡易百葉箱内に 3 ヶ月間置き、その間の積算線量を測定した。線量計の配置図を図 3-2-6(1) に、測定結果を図 3-2-6(2) に示す。測定地点によって線量レベルが異なる様子が観測されている。各測定地点での時間的な変化は小さい。

No.	測定場所	No.	測定場所
1	大型ヘリカル実験棟南	5	敷地北東端
2	貯水池敷地西端	6	敷地北端
3	気象観測点敷地東端	7	敷地南端
4	敷地南東端

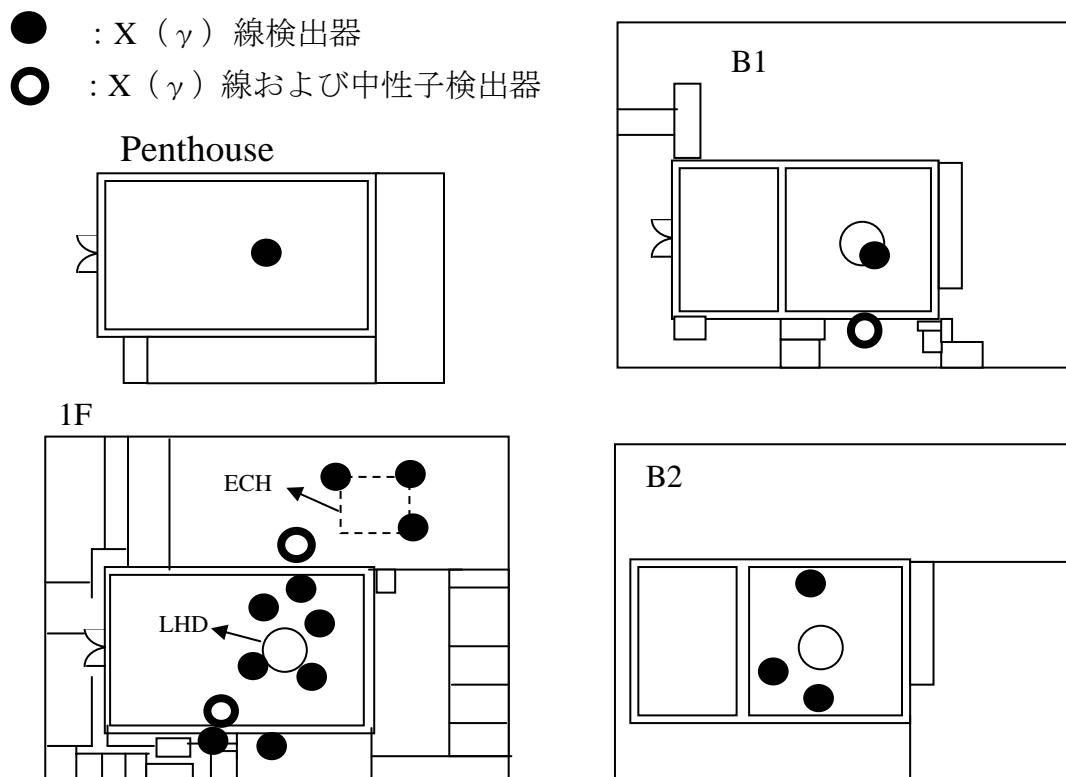
図 3－3－2 大型ヘリカル実験棟内の放射線測定器の配置

大型ヘリカル実験棟内の測定器の配置を図 3-3-2 に示す。大型ヘリカル実験棟内では、本体室、本体地下室、周辺室、屋上に X・ $\gamma$  線測定器 18 台、中性子線測定器 3 台配置している。これらの測定器により LHD 本体からの X 線の発生を的確に検知・評価するとともに実験棟内外の放射線分布を知ることができる。さらに、複数の測定器の結果を比較することによって自然放射線及びノイズの影響を除去できる。

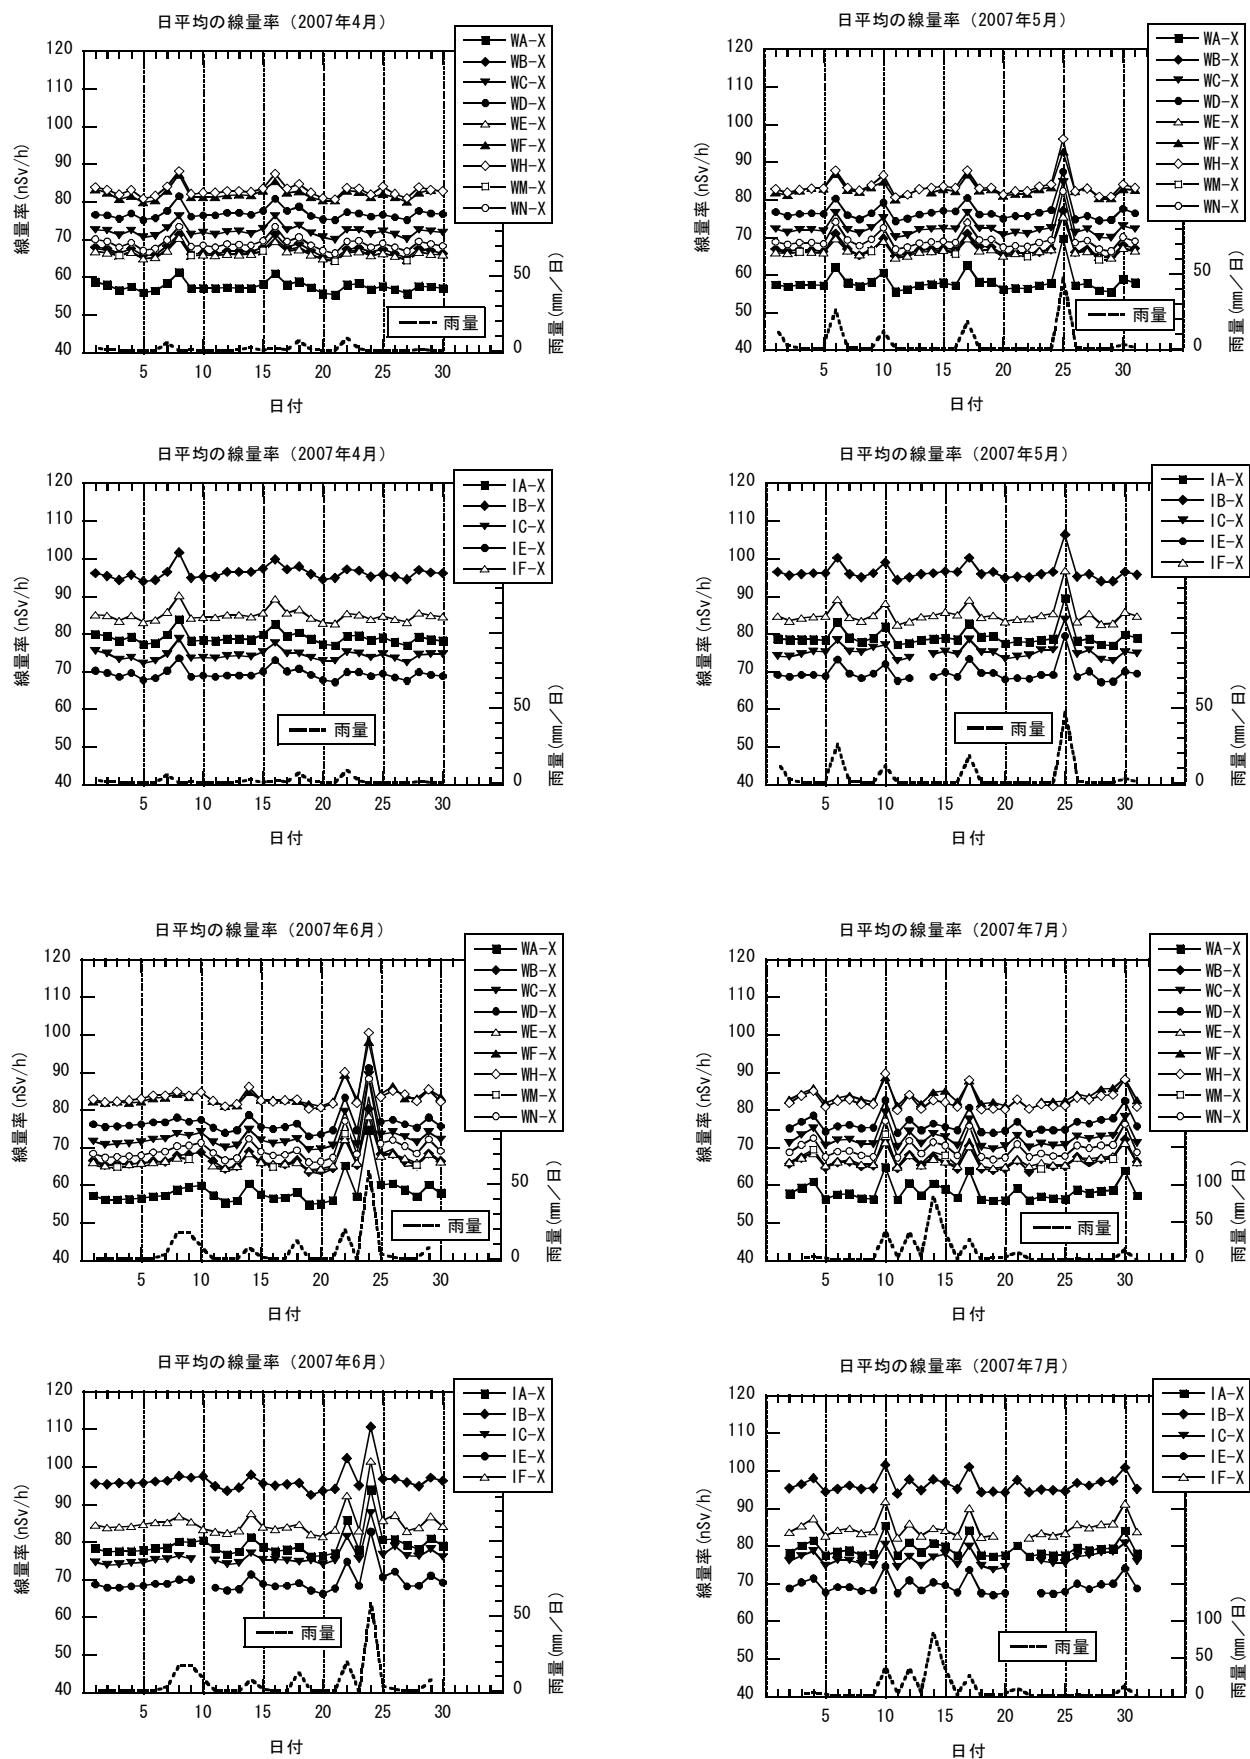
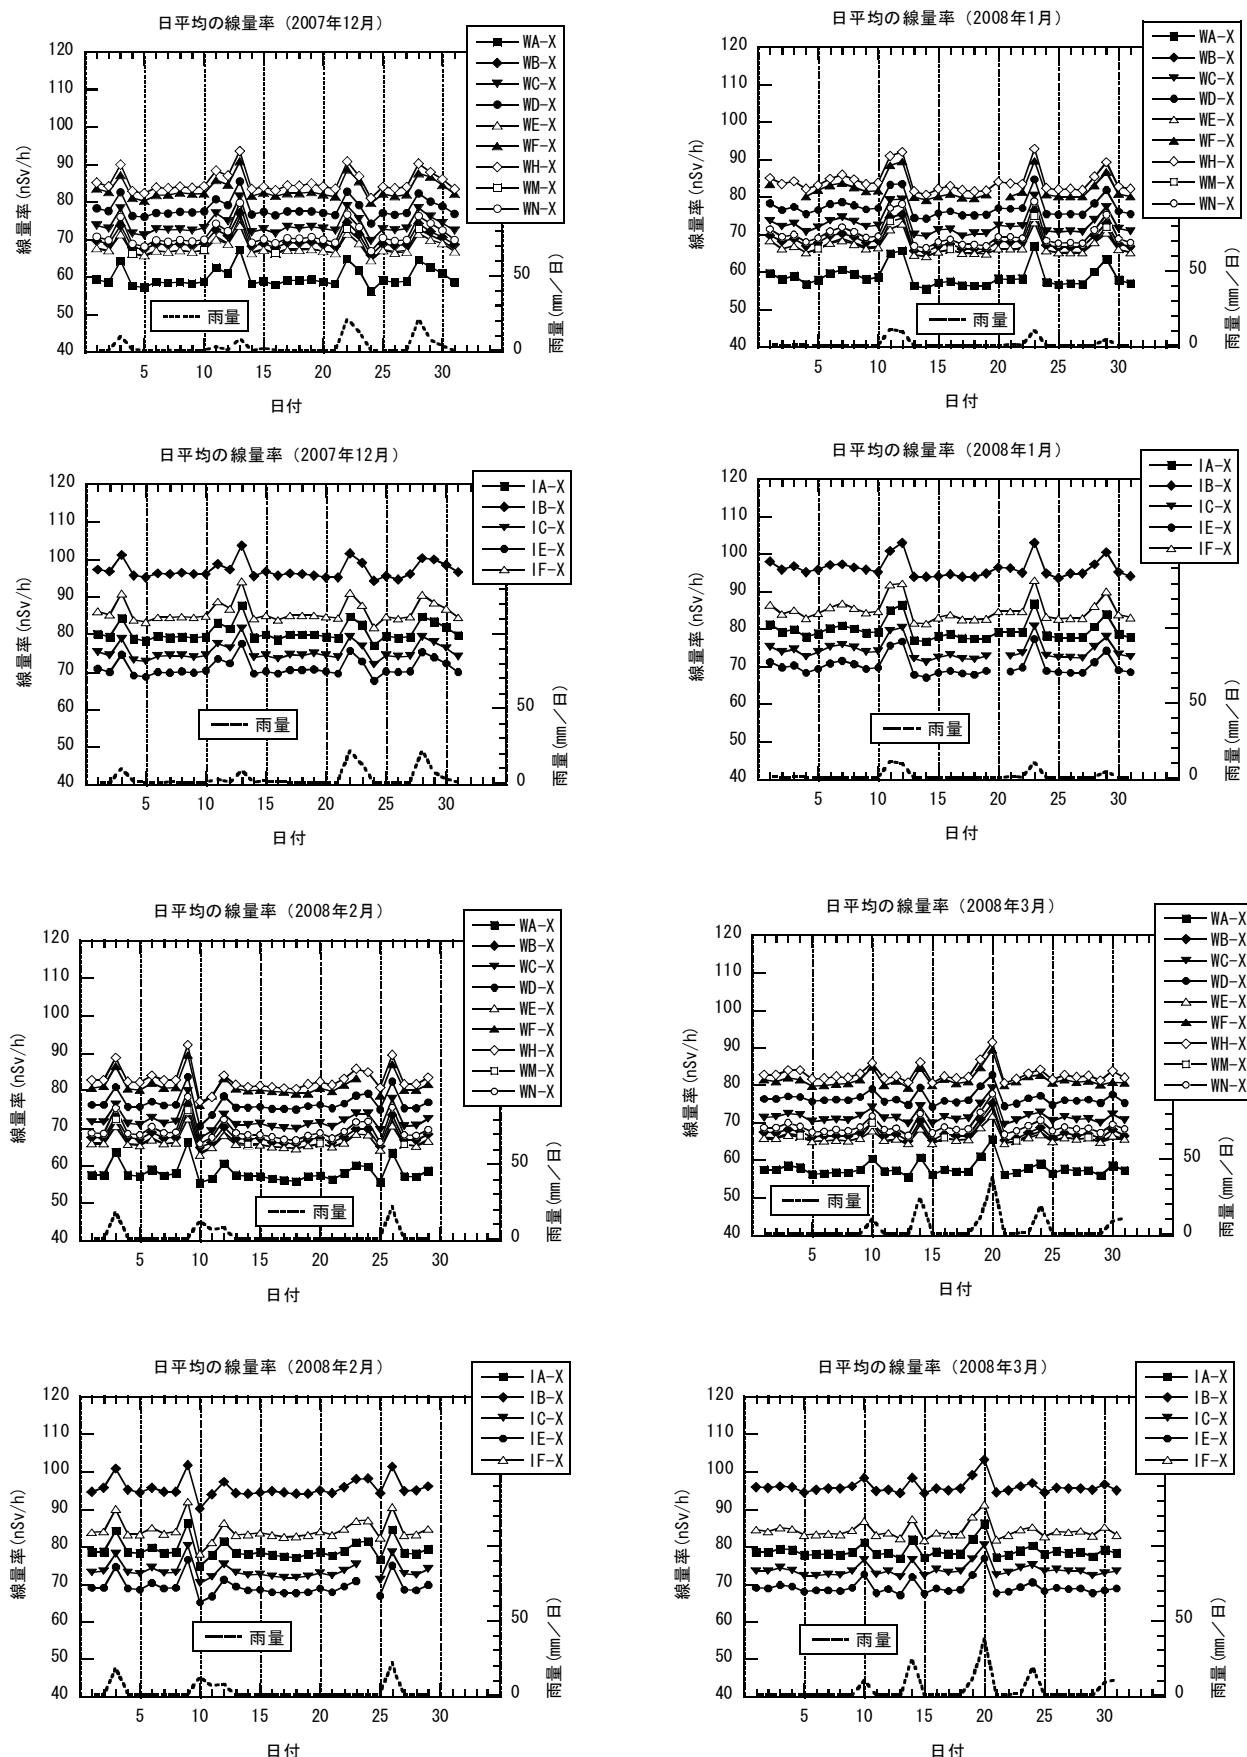
図 3-3-5(1) 日平均の線量率データ 1 (4月-7月)

図 3-3-5 に月毎にまとめた日平均線量率の変化を示す。図にはいくつかデータの欠足がある。この理由は、検出器の修理によるもの、停電によるもの、システムの

不調やその対処によるものである。なお、WA、WB、WC、WD、WE、IA、IB からのデータはバックアップを取るようにしているので、システムの不調によるデータの欠足はない。時々、全ての測定地点で同時に線量率の増加が観測されている。このときの線量率増加量は、測定地点によらずほぼ同量である。この線量率増加の原因は、降雨によって地面に運ばれたラドン娘核種から放出されるガンマ線によるものと考えられる。
